4.2 – Posicionamento proa-popa

4.3 – Referências visuais

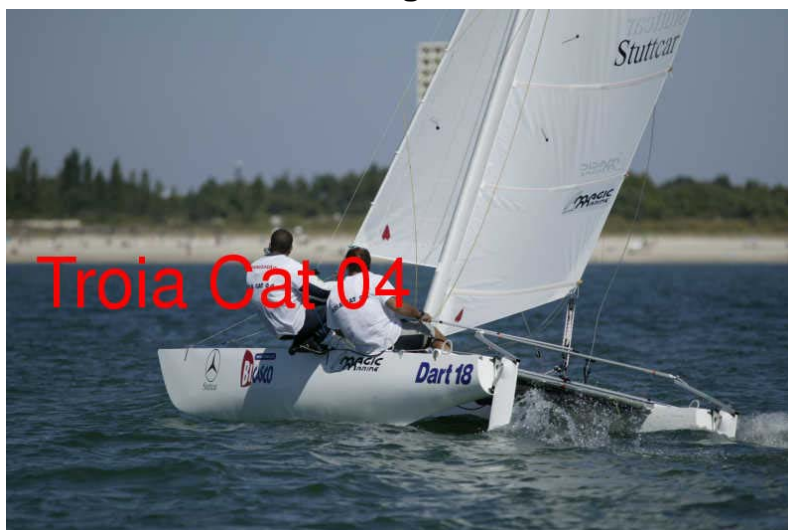
4.3.1- O casco deve ir a lamber a água.

Esta é a referência número um do proa de dart. O dart não é diferente de todos os barcos à vela, e quanto mais direito andar melhor. Note-se que existem excepções, como nos veleiros, em que uma vez que como não plana à bolina nem cria vento aparente em grande escala, a velocidade deste é directamente proporcional ao comprimento da linha de água, e o adornar até é positivo. O dart, como todos os catamarans, também é uma excepção: ao deixarmos adornar o barco até ao ponto de quase não ir a tocar na água, reduzimos significativamente a área molhada, logo reduzindo o atrito provocado pelo contacto do casco com a água.

Ainda assim, é importante não deixar adornar o barco mais do que este ponto, pois o timoneiro perde algum controlo do leme, e o barco, se apanha vento por baixo da cama ganha uma tendência para adornar mais rapidamente, o que na maior parte das vezes se traduz numa grande perda de velocidade.

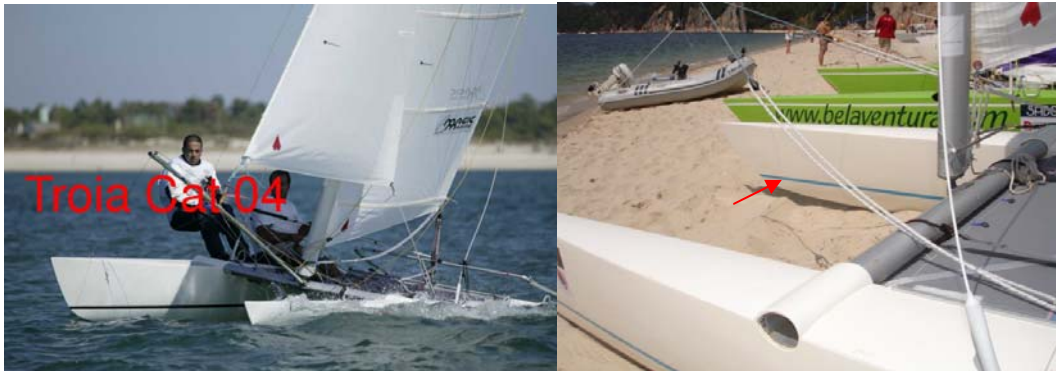
4.3.2 – Fita dentro de água

A fita que vemos desenhada no interior do casco não serve apenas para efeitos cosméticos. Note-se que nenhum barco, mesmo com que a parte exterior dos cascos seja completamente lisa, está privada desta linha na parte interior. Esta serve para tanto o proa como o timoneiro terem uma referência relativa à correcção do equilíbrio longitudinal do barco.

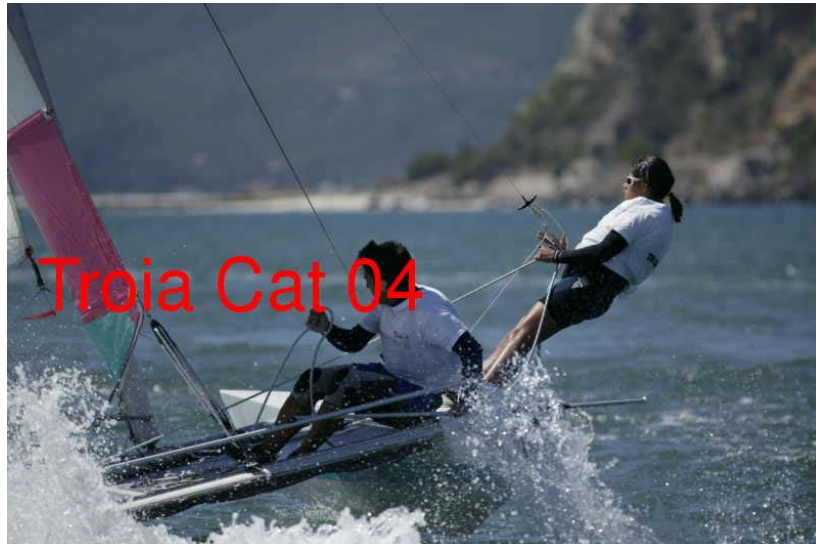
4.3.3 – Lemes a arrastar

Aquilo que podemos ver na figura, é o resultado do mau posicionamento momentâneo do proa, quando está demasiado à frente. Este arrastar dos lemes é perfeitamente audível, e costuma ter repercussões graves na velocidade do barco, uma vez que este vai ter de abrandar para só depois ganhar velocidade. Durante este fenómeno, o timoneiro perde parcialmente o controlo do barco, causando a perda do vento aparente que se tenha nessa altura.

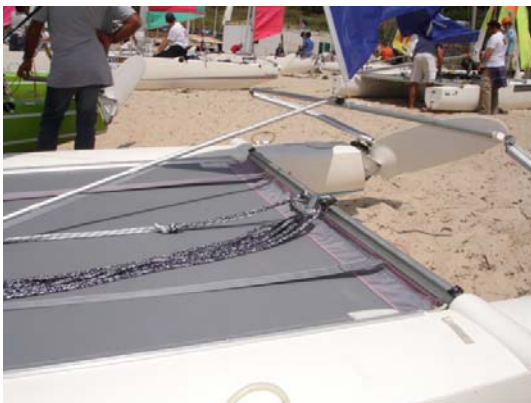
4.3.4 – Barra de trás a bater dentro de água e listas traseiras

Este fenómeno só costuma acontecer com algum vento, com o proa já no trapézio, e com bastante onda. Quando andamos com algum vento, tanto o proa como o timoneiro têm tendência para se chegarem mais atrás, de modo a que

haja o mínimo de tendência para acontecer o que foi descrito no ponto anterior. Muitas vezes, depois da refrega passar, o proa tem tendência a simplesmente encolher-se. Tal movimento é correcto, mas incompleto, dado que, especialmente com onda, o proa deve chegar-se à frente em simultâneo. Uma outra referência para percebermos se estamos demasiado chegados atrás, são a continuação das listas de proa (que se prolongam no casco). Estas nem sempre são visíveis do campo visual do proa, e por isso são menos usadas. Ainda assim, o proa pode utilizá-las para analisar o seu posicionamento.

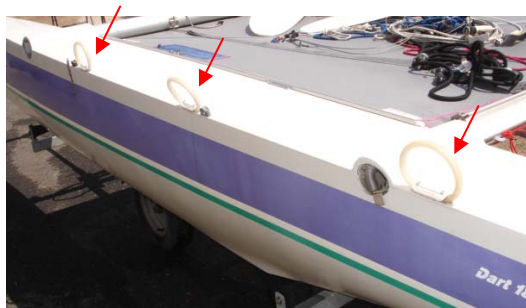
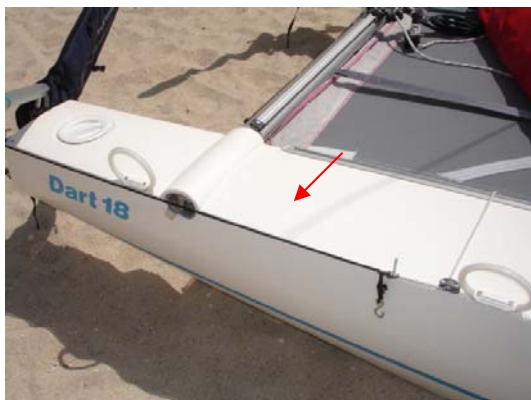
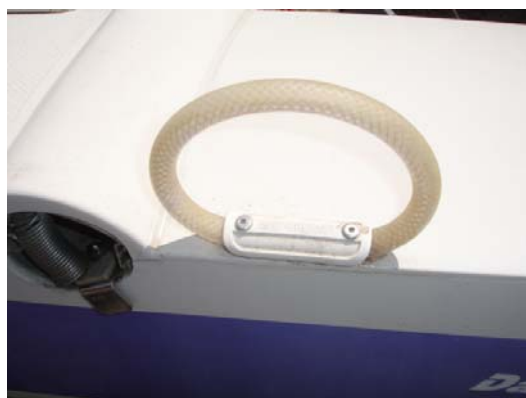
4.4 – Footstraps e cabos da popa

Os footstraps parecem, à partida, e quando olhamos para o barco as primeiras vezes bastante úteis. É da minha opinião que, para um proa com o mínimo de experiência, são perfeitamente desnecessários e só servem para que se prendam cabos durante as manobras. Ainda assim,

podemos abrir uma excepção para o último (o que se encontra mais perto do painel de popa), em que, com mesmo muito vento, o proa poderá passar para trás do timoneiro e não tem onde de agarrar, e só aí poderá fazer falta. Para além disso uma vez que o timoneiro se senta quase sempre em cima do footstrap central, ou é feita força de alguma forma nestes, começam a ganhar folgas e passam a ser uma zona privilegiada para a infiltração de água. As alterações das regras da classe aceites na assembleia de 2007 permitem retirar os footstraps.
